Foto's van de fase 1 proefvlak.

Bron: Cyril Liebrand, EURECO ecologisch onderzoek & advies. Vooronderzoek Ecologische vergroening steenbekleding Markermeerdijken Uitdam, Monitoring inzaai steenbekleding (2023).

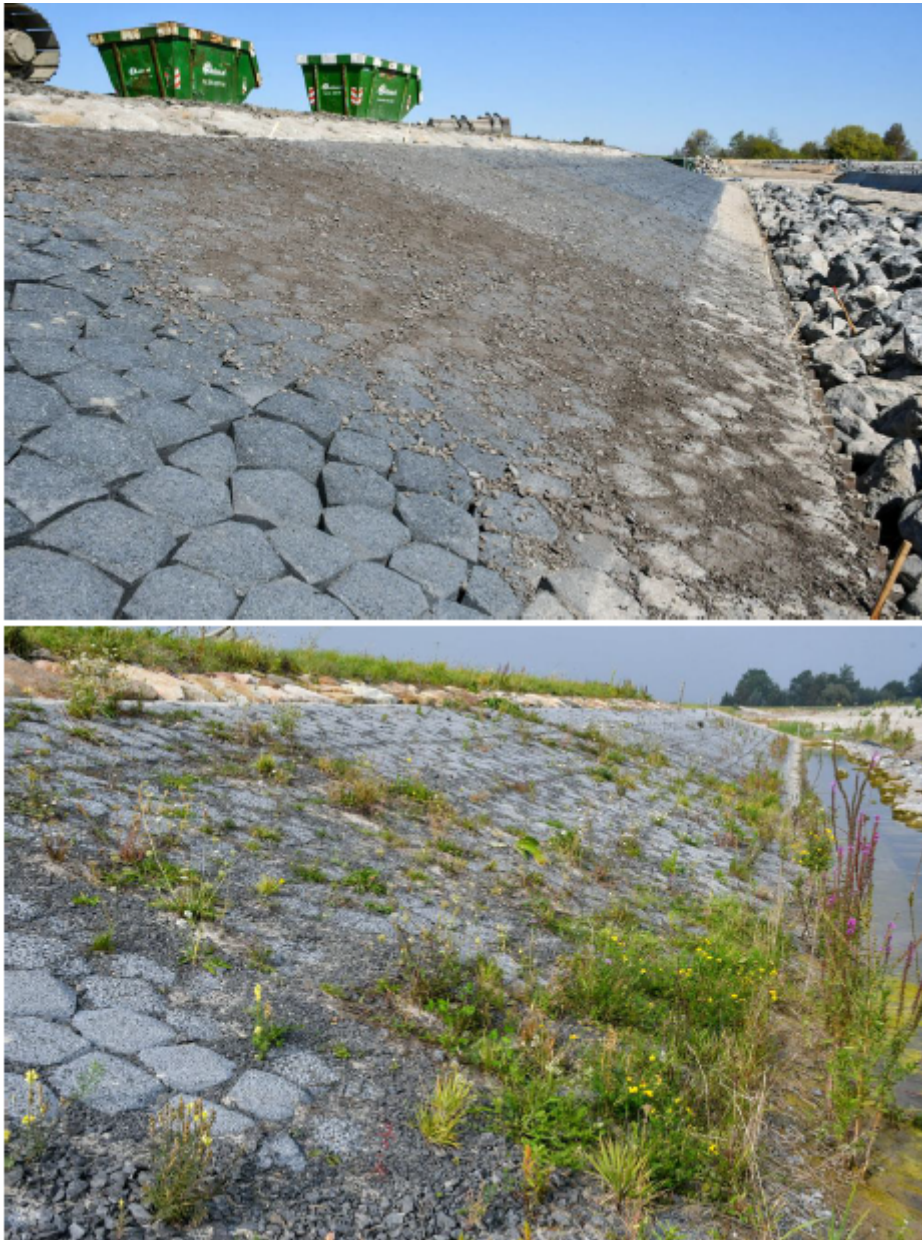
*Foto boven: situatie op 20 april 2022, direct na het inwassen met mengsel van split, teelaarde en zaden. Foto beneden: situatie op 11 september 2023: 83 soorten waarvan 31 ingezaaid (van de 42 ingezaaide soorten)*
